平成14年2月5日

東京都新宿区四谷一丁目2番8号
高千穂交易株式会社
代表取締役社長 山村秀彦
(登録銘柄コード・2676)
問い合わせ先
取締役
経営システム本部長 赤堀寛人
経営企画室 村田俊次
電話 03-3355-1189

商品監視（盗難防止）装置の設置場所表示について

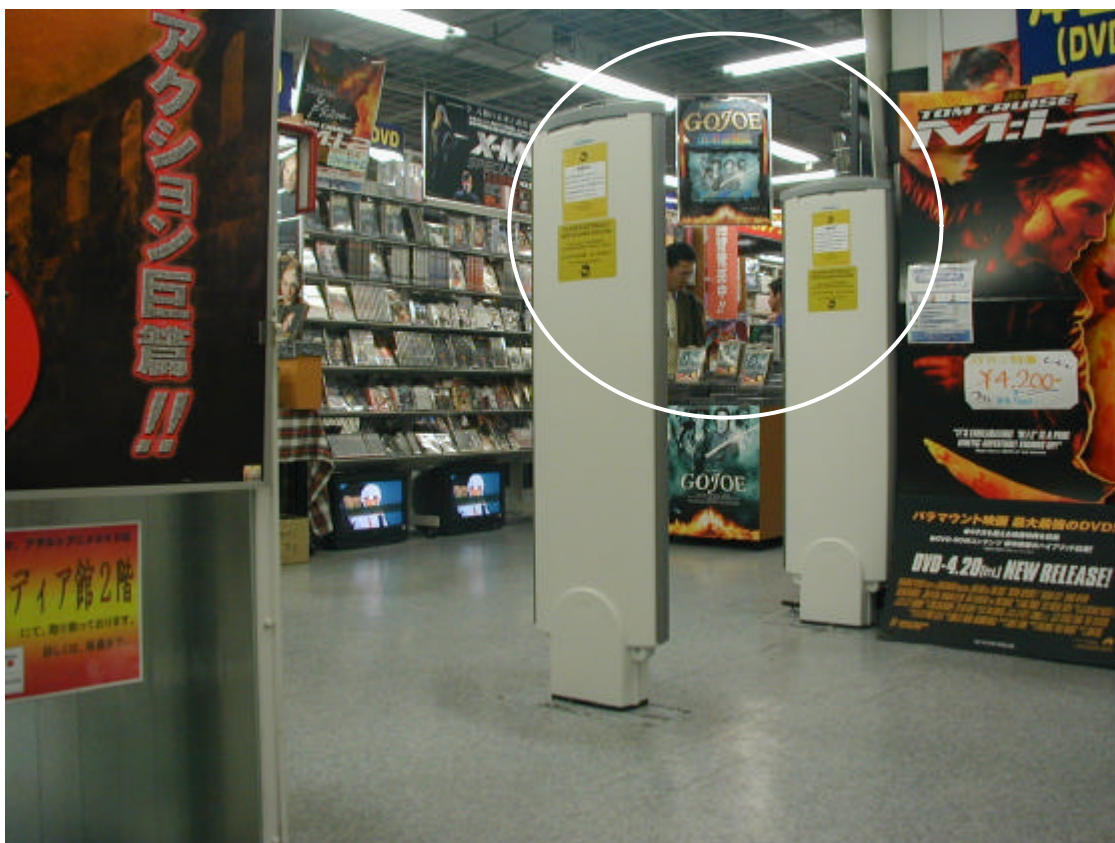
(別紙写真)

設置されている商品監視装置と設置の表示 内

これは、埋め込み型心臓ペースメーカー（以下、ペースメーカー）使用者が、商品監視（盗難防止）装置の傍で長く立ち止まったり、寄りかかったりしないよう、同装置の設置場所を判り易くするものです。これまでも、当社顧客におきましては、同装置の設置が判るような表示（別紙写真参考）をしてまいりましたが、今後、一層の協力をお願いしてまいります。
